ИНФОРМАЦИЯ

о происшествиях с грузоподъемными кранами в 2023 году

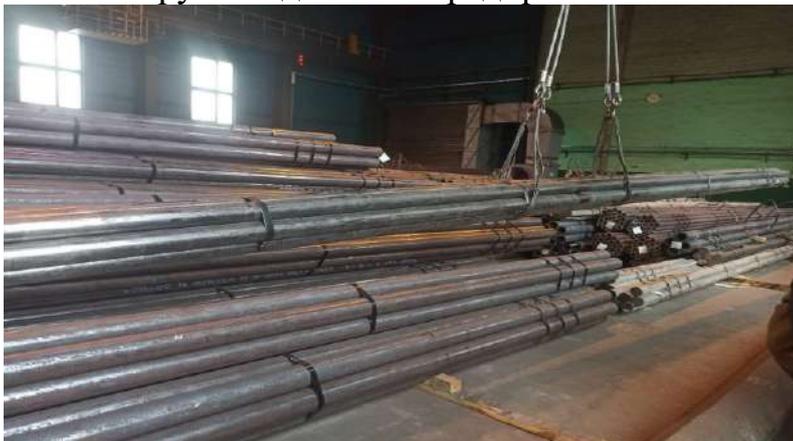
03.05.2023 при подъеме пакета круглой стальной заготовки с использованием мостового крана произошло непроизвольное смещение груза, что привело к зажатию ноги штабелеровщика между складываемыми пакетами заготовок и поднимаемым грузом одного из предприятий Жлобина.

Причиной происшествия явилось нарушение технологических инструкций на производство погрузочно-разгрузочных работ.

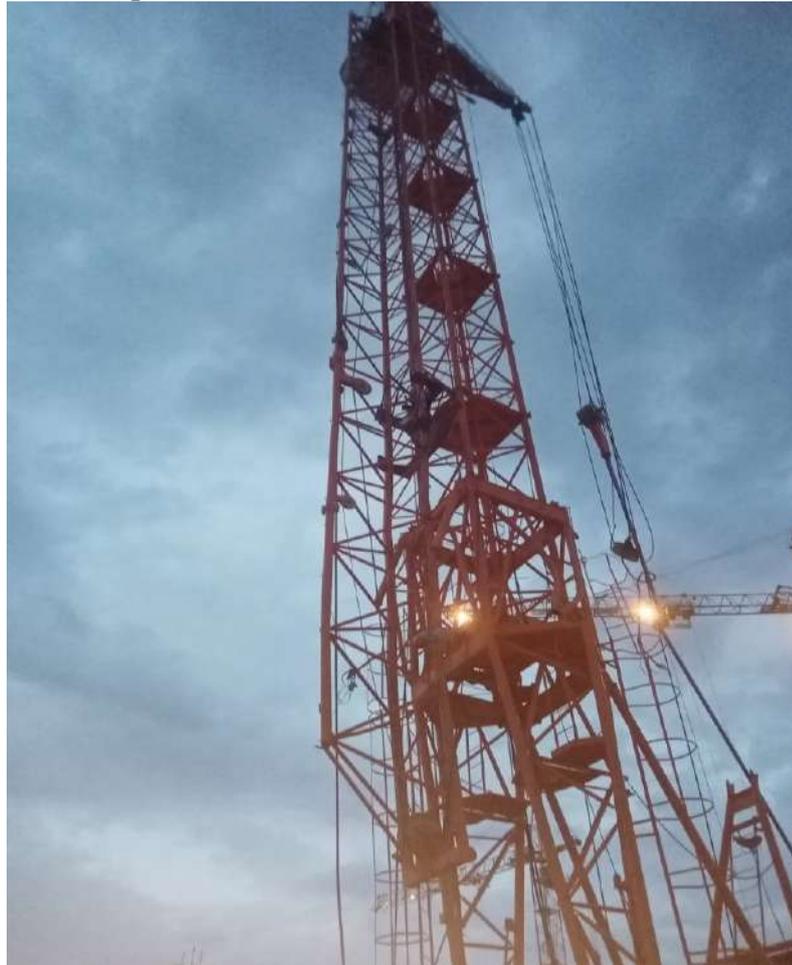
25.05.2023 при перемещении конуса (бадьи) с бетоном для заливки колонн фундамента здания произошел разрыв каната оттяжки стрелы башенного крана с последующим ее падением (г. Гродно).

Технической причиной падения стрелы стала неправильная запасовка каната стрелового расчала и грузового каната, что привело к перехлесту

канатов. В результате длительного трения канатов произошло перетиравание и разрыв каната стрелового расчала.

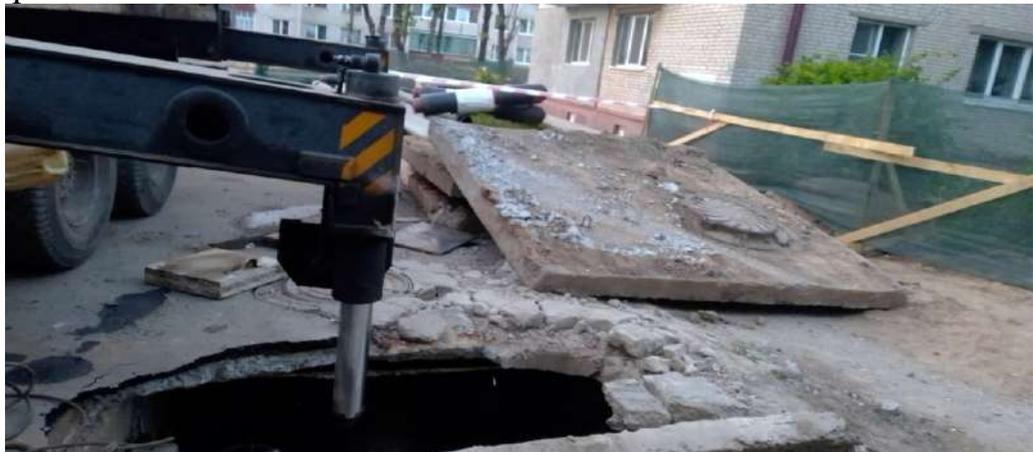
25.05.2023 при производстве работ по замене участка теплотрассы произошло частичное опрокидывание автомобильного крана КС 55727-7 (г.п. Барань, Оршанский р-н).

Причиной потери устойчивости (опрокидывания) грузоподъемного крана с последующим повреждением расчетных металлоконструкций стрелы стал провал дорожного покрытия и разрушение железобетонного перекрытия тепловой камеры под передней левой выносной опорой грузоподъемного крана. Имело место нарушение требований промышленной безопасности при установке крана.

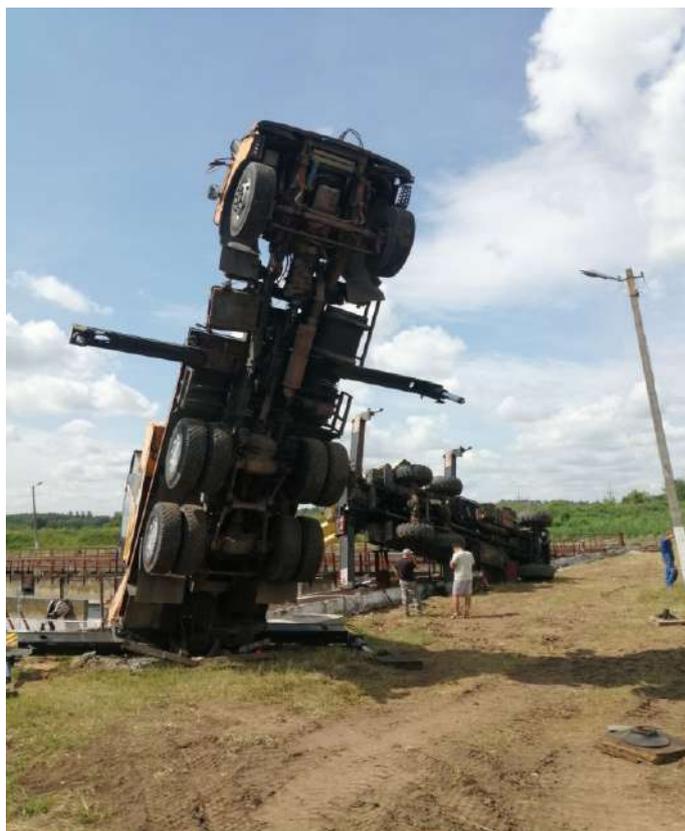
02.07.2023 при производстве работ по опусканию строительного телескопического погрузчика «Manitou» двумя автомобильными кранами одновременно в секцию азротенка (резервуара глубиной 5 метров для протекания стоковой воды, в котором происходит ее очистка) очистных сооружений произошло опрокидывание кранов (г. Орша).

Причинами инцидента стали производство работ с нарушением требований промышленной безопасности, а также несогласованность действий машинистов кранов.

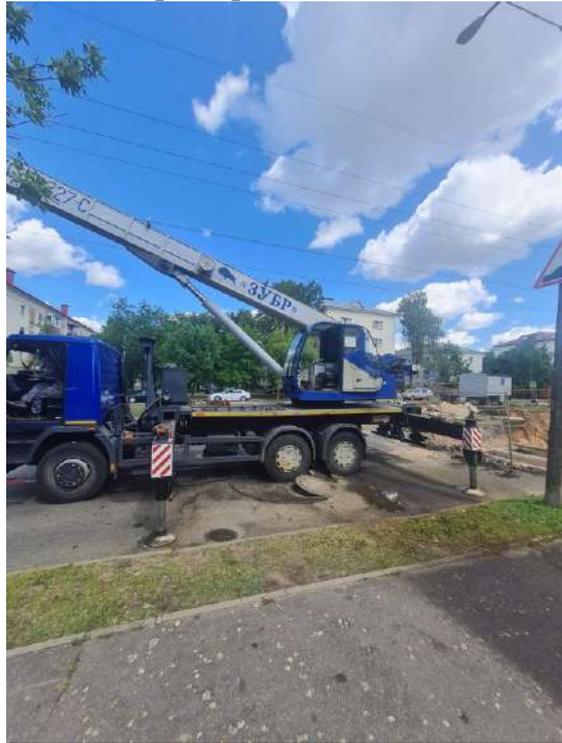
28.07.2023 при выполнении работ по устройству изоляции над тепловой сетью произошло касание линии электропередач стрелой автомобильного крана (г. Минск). Пострадавших нет. Отключение электроснабжения не произошло.

Причинами происшествия явились нарушение должностными лицами владельца крана требований промышленной безопасности - производство работ автокраном на расстоянии ближе 30 м от проводов ЛЭП напряжением 110 кВ

без наряда-допуска, а также игнорирование машинистом крана предупреждающей сигнализации прибора безопасности.

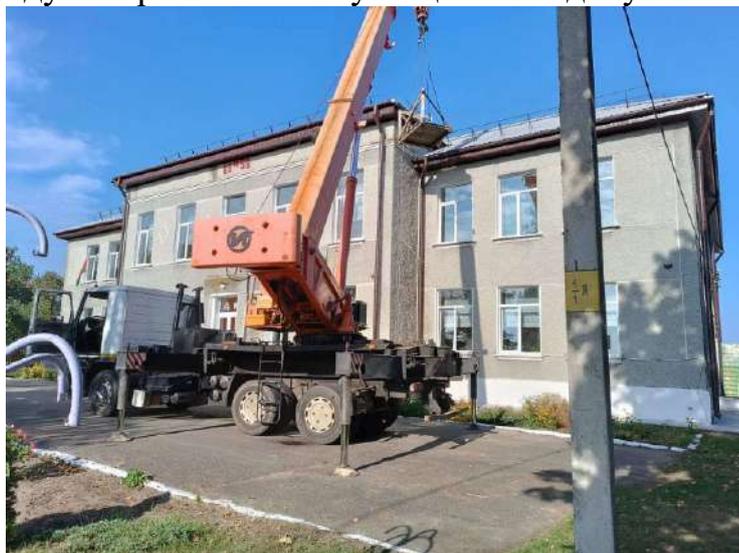
18.09.2023 произошло падение двух рабочих с самодельной платформы, навешенной на крюк автомобильного крана КС-5576Б и поднятой на высоту около 6 м для выполнения монтажа водосточной системы кровли здания (Минская обл., Любаньский р-н).

В результате падения один работник скончался, второй госпитализирован с травмами различной степени тяжести.

Причиной происшествия явилось нарушение порядка производства работ грузоподъемным краном в части подъема людей и грузов на платформе, не предусмотренной эксплуатационной документацией.

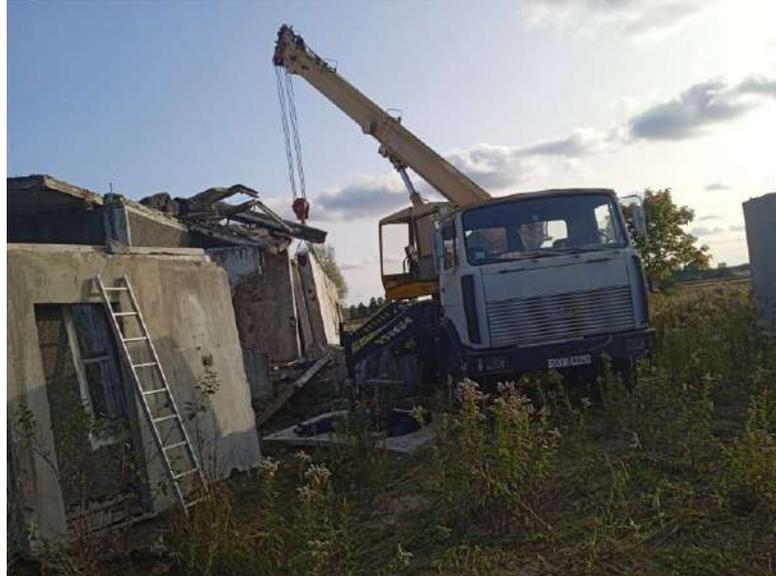
02.10.2023 при выполнении работ с применением автомобильного крана по сносу заблокированного жилого дома произошел несчастный случай со

смертельным исходом (Калинковичский р-н). При демонтаже бетонной плиты перекрытия второго этажа была нарушена устойчивость соседней стеновой плиты, стоявшей вертикально. Потерпевший, пытаясь избежать падения на него плиты, не удержался и упал на землю с высоты примерно 3 метра.

Причиной происшествия явилось нарушение порядка выполнения работ по безопасной разборке здания.

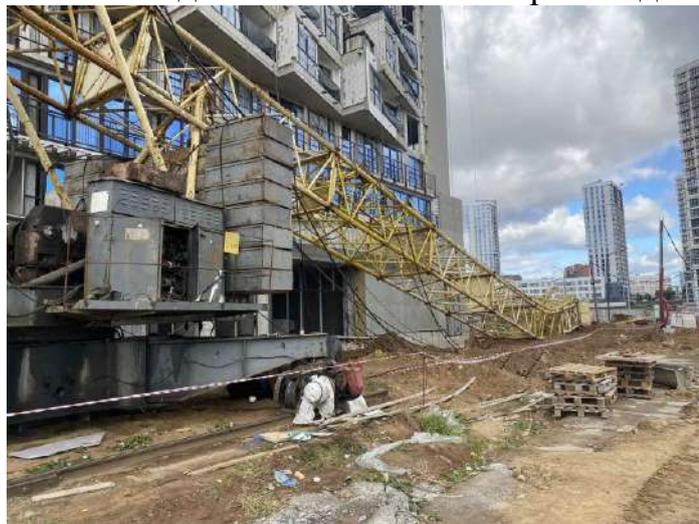
06.10.2023 в результате сильного порыва ветра произошло падение башни и стрелы крана (г. Минск). Производство строительно-монтажных работ грузоподъемным краном не осуществлялось, велась его подготовка к демонтажу. Пострадавших нет.

Происшествие произошло по причинам нарушений требований инструкций изготовителя по монтажу грузоподъемного крана, отсутствия контроля должностными лицами владельца за выполнением работниками порученной им работы по подготовке башенного крана к демонтажу.
