ГОСЭНЕРГОГАЗНАДЗОР

ЭЛЕКТРОБЕЗОПАСНОСТЬ И РЫБОЛОВ

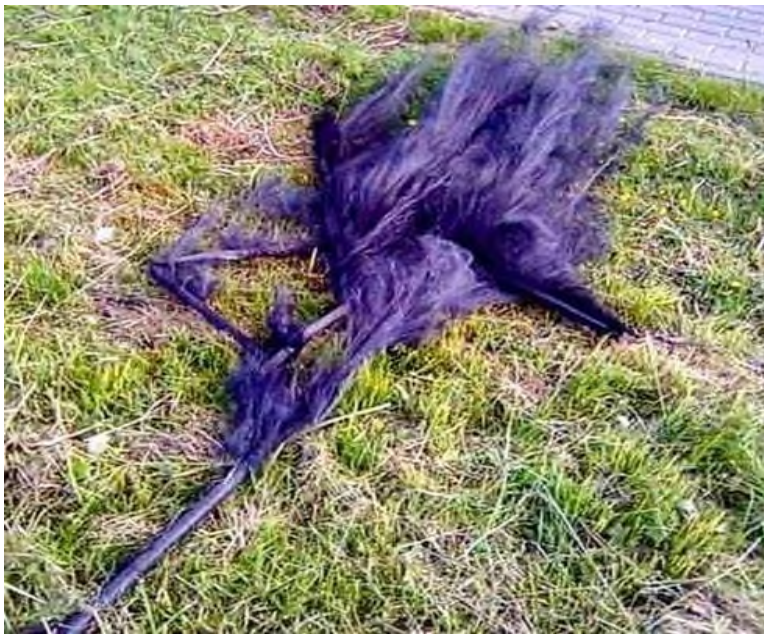
**Углепластиковая удочка,
после воздействия
электрического тока.**
